Innenstadt Oelde: Herrenstraße 2023

Planung: Konzeptideen Herrenstraße

Neugestaltung
Herrenstraße

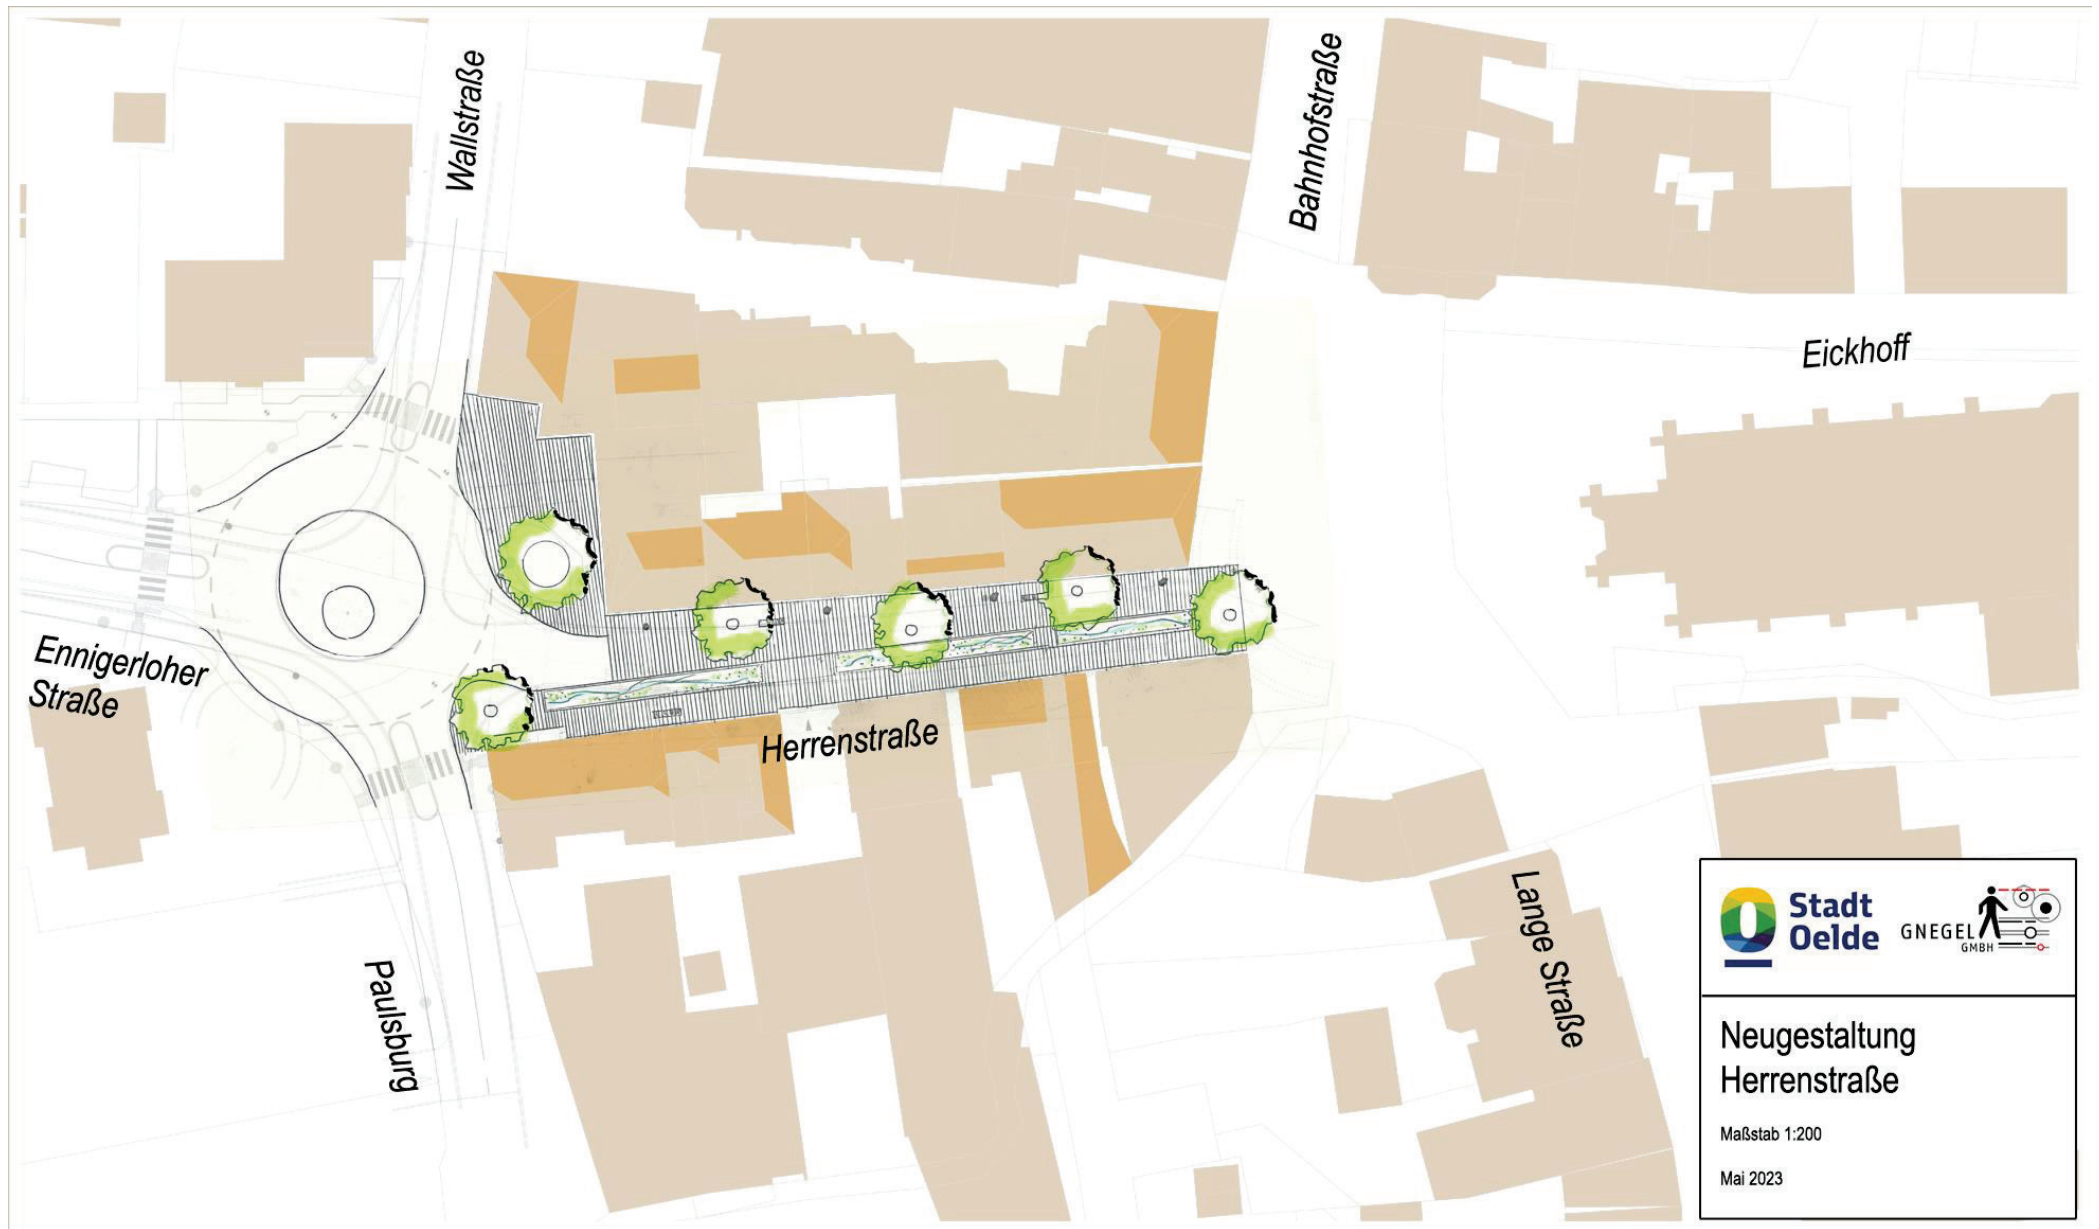
Entwurf: Konzeptideen Herrenstraße (Beispiel Freiburg)

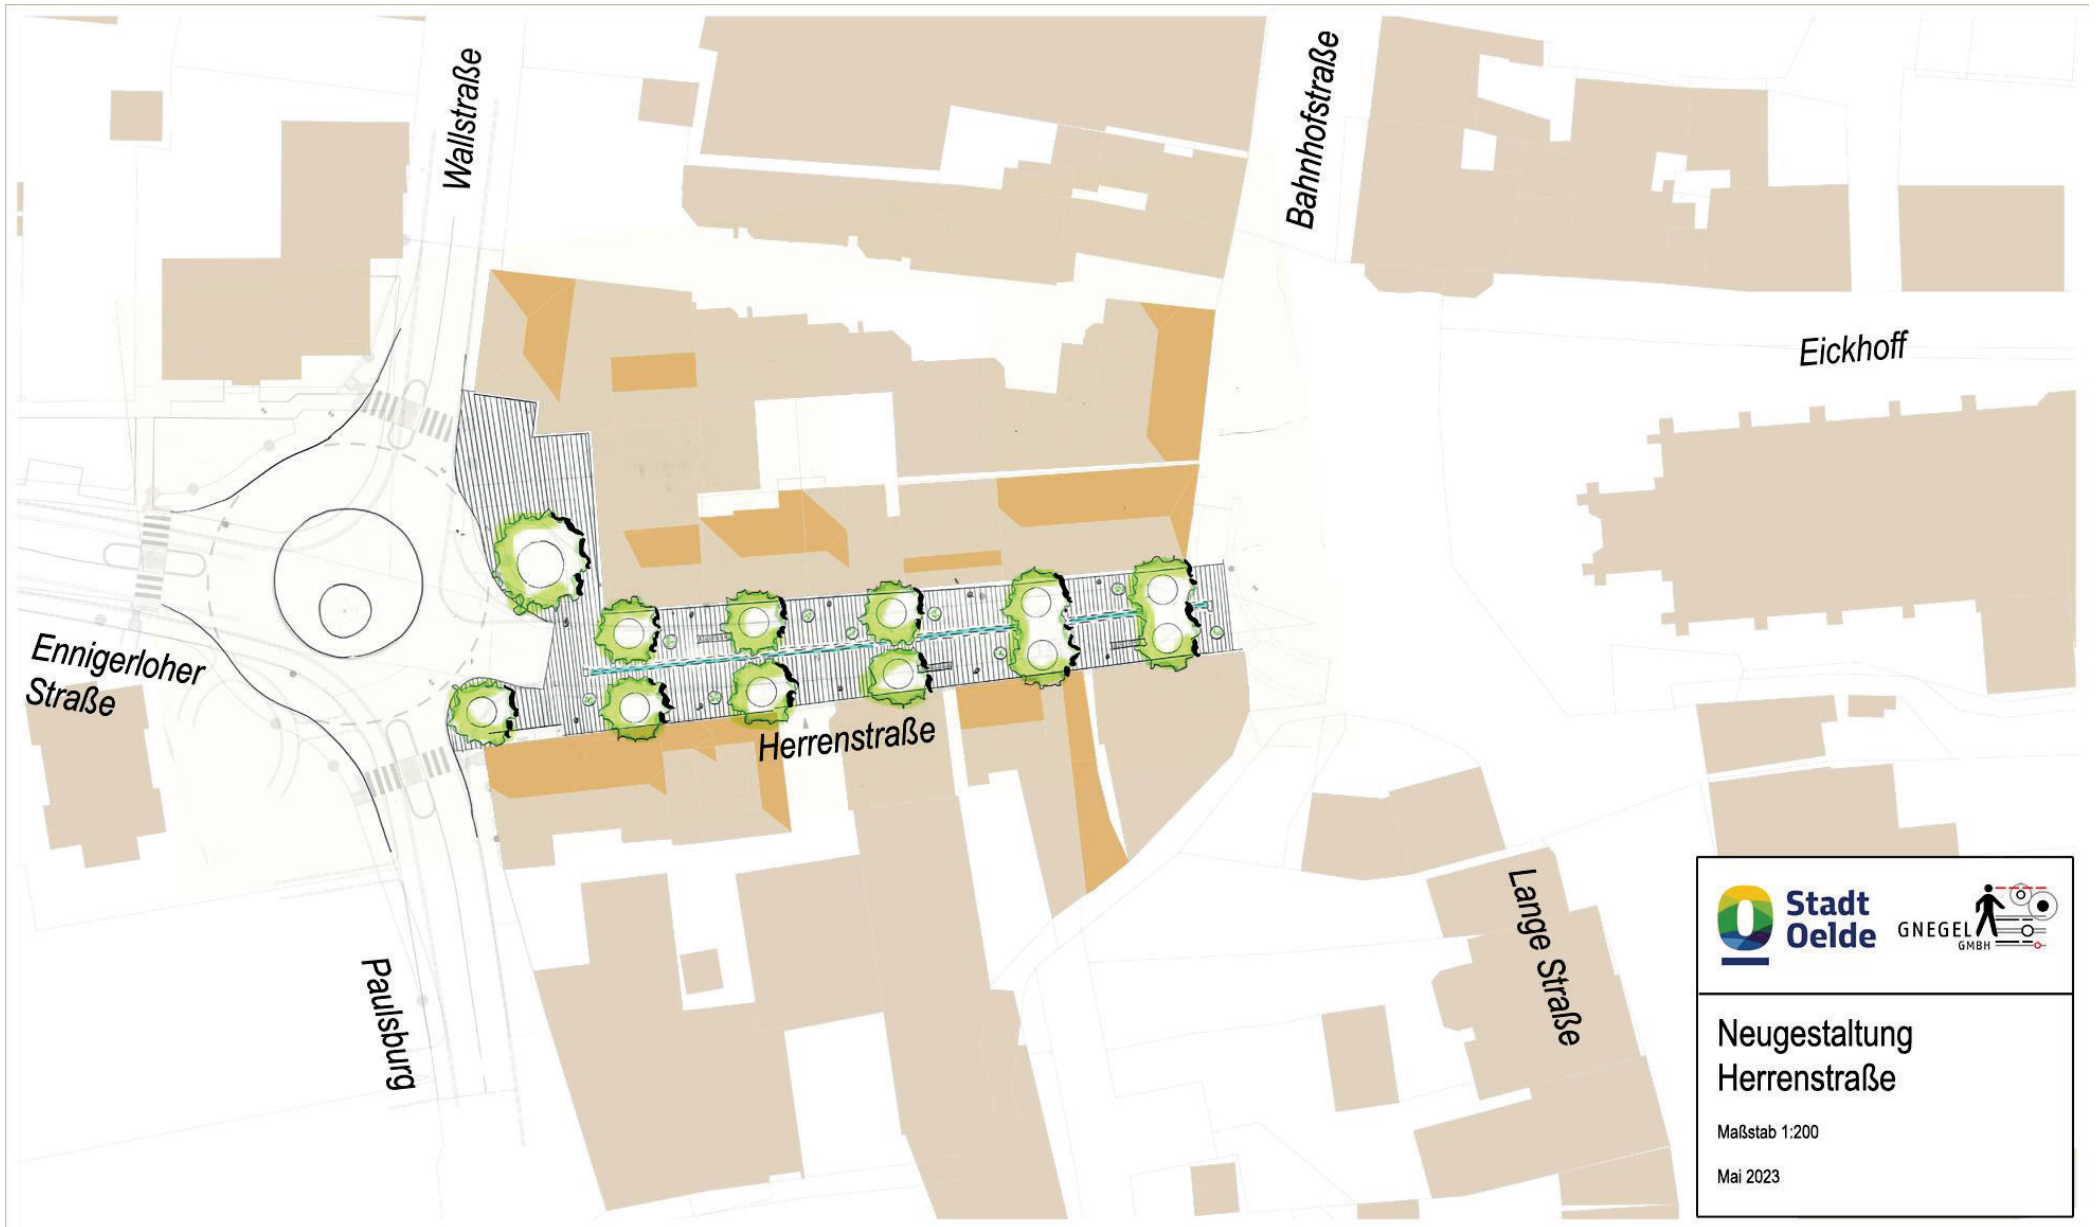
Konzept „Blumenstraße“

Herrenstraße: Konzept „Blumensträube“

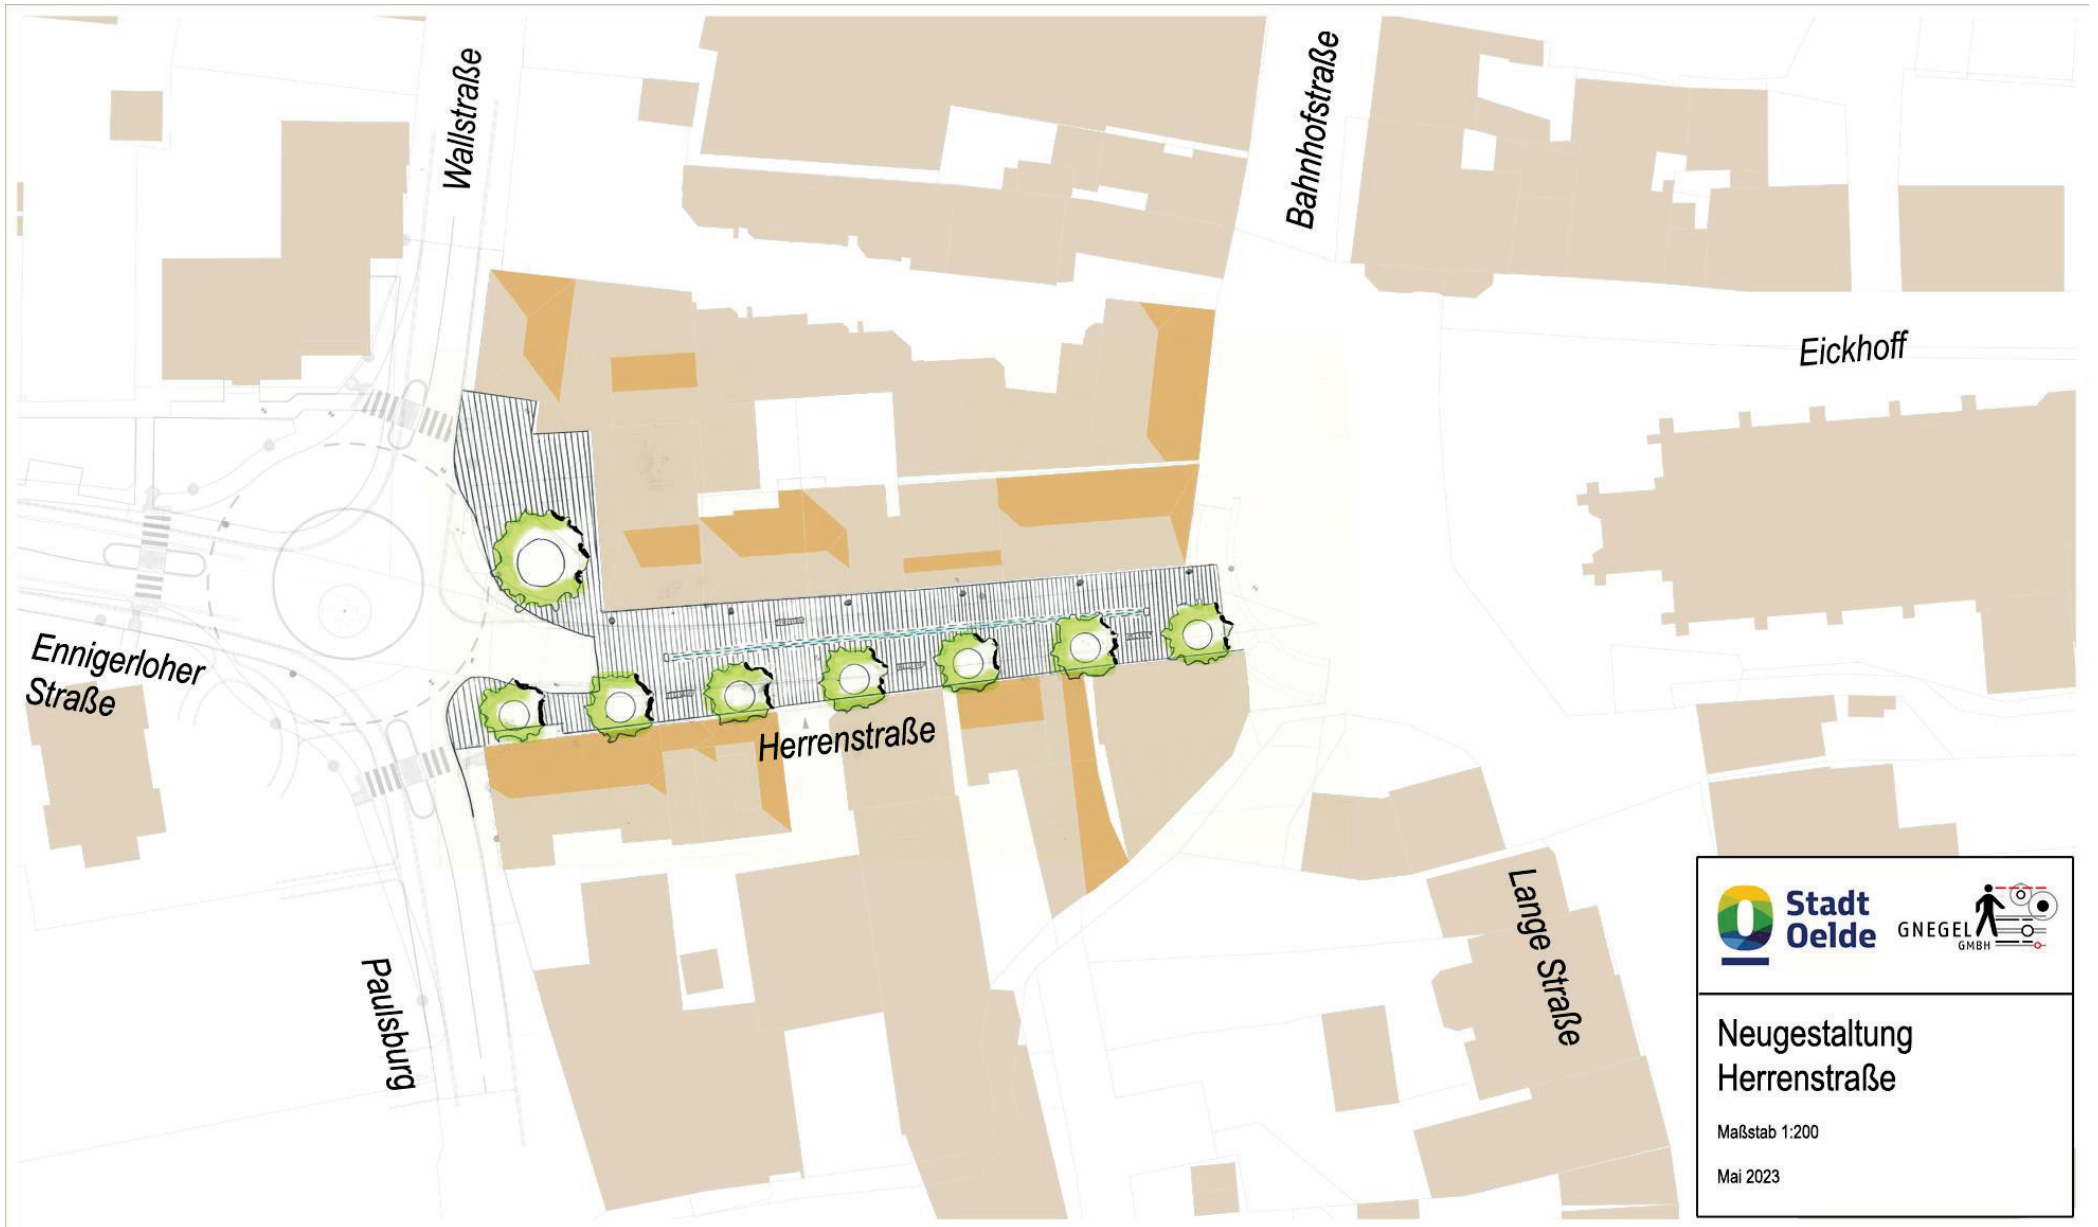
Konzept „Blumenstraße Reihe“

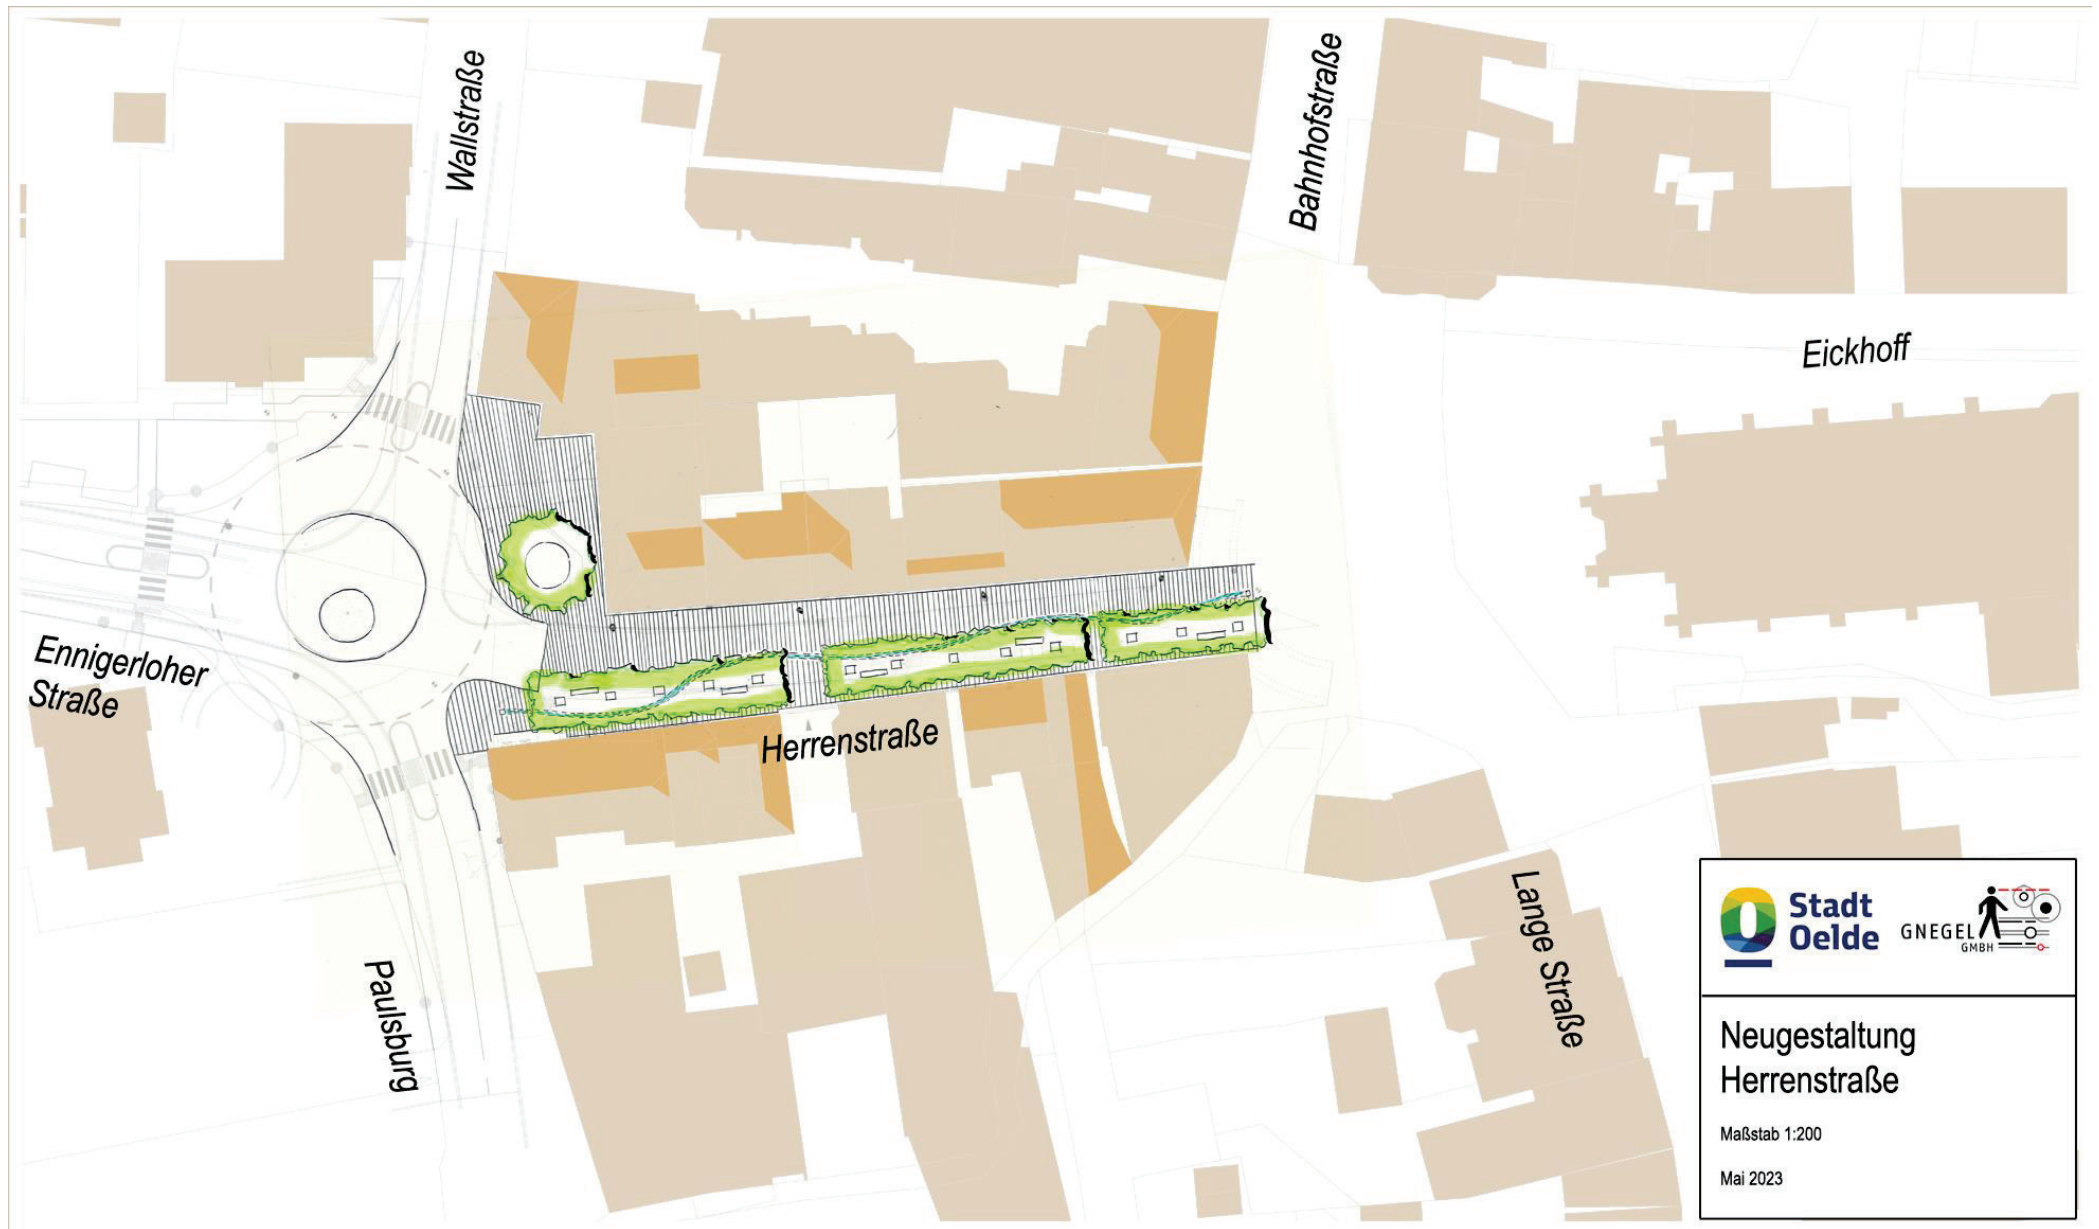
Konzept „Sichtachse“

Herrenstraße: Konzept „Sichtachse“

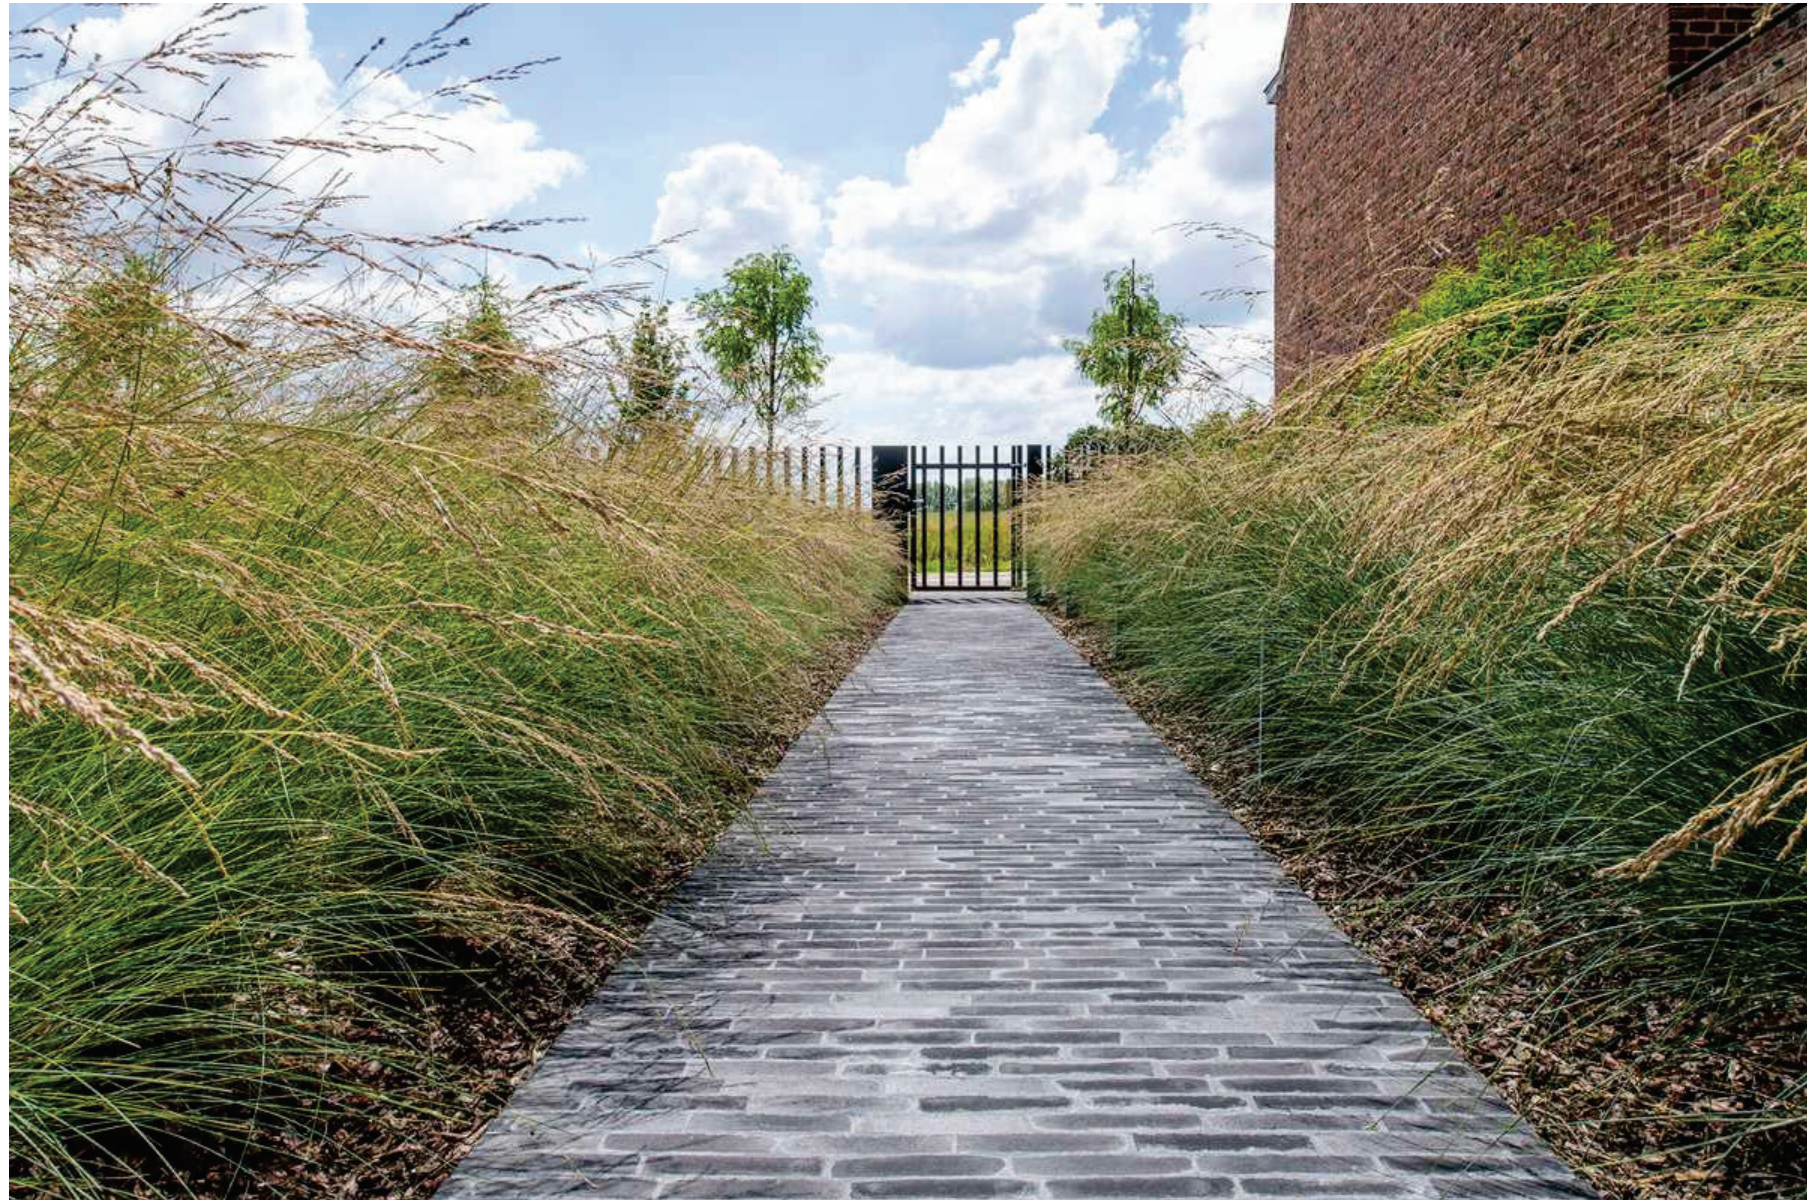
Format, Farbe, Mischung

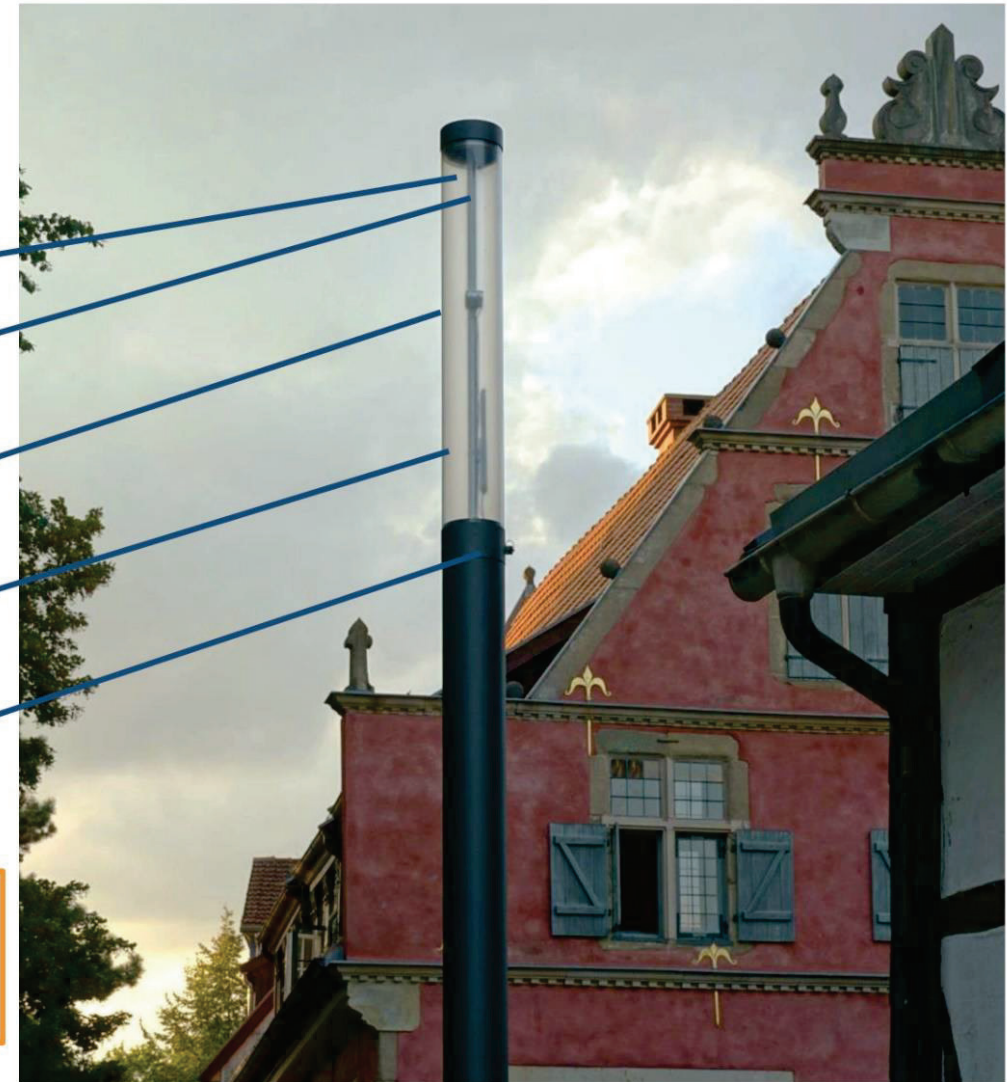
Technische Leuchtausstattung

- LED-Modul
- Hausseitige Abschirmung
- Zusatzscheinwerfer
- W-LAN
- Weihnachtsbeleuchtung

Die Leuchten und Masten dienen zusätzlich als
**Technikträger für Weihnachts- und
Zusatzbeleuchtung**

Die Leuchten haben neben der Verkehrswegebeleuchtung **auch die Aufgabe der atmosphärischen Beleuchtung mit hoher gestalterischer Qualität**

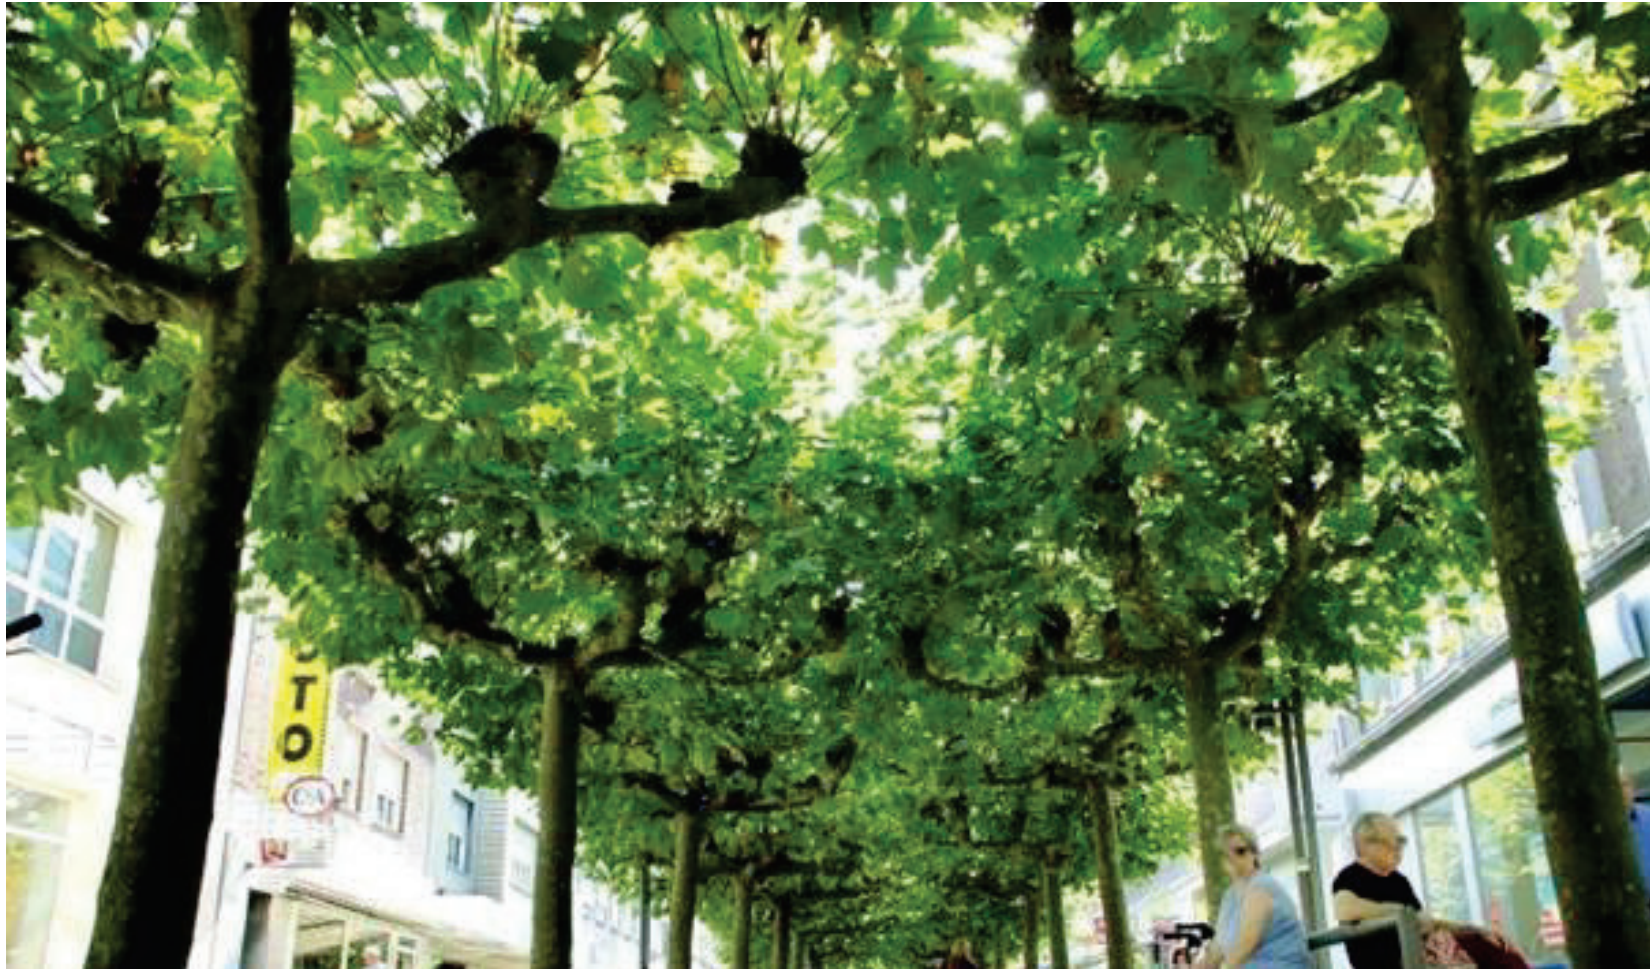
Beispiel Dachbaum (Platanen in Viersen)

Dachbäume für Tauben tendenziell unattraktiver

Insbesondere im belaubten Zustand „zu dicht“ für Tauben

Schlechtere Ansitzmöglichkeiten aufgrund der feinen Beastung
